**РЕСТАВРАЦИЯ И ПОВИШАВАНЕ НА ЕКСПЛОАТАЦИОННАТА
НАДЕЖНОСТ И ДЪЛГОТРАЙНОСТ НА ИСТОРИЧЕСКИ ХРАМ СЪС
СТАТУТ НА НЕДВИЖИМО КУЛТУРНО НАСЛЕДСТВО****Жулиет Абдулахад¹****RESTORATION AND INCREASING THE OPERATIONAL RELIABILITY
AND DURABILITY OF A HISTORIC TEMPLE WITH THE STATUS OF
IMMOVABLE CULTURAL HERITAGE****Juliet Abdulahad¹****Abstract:**

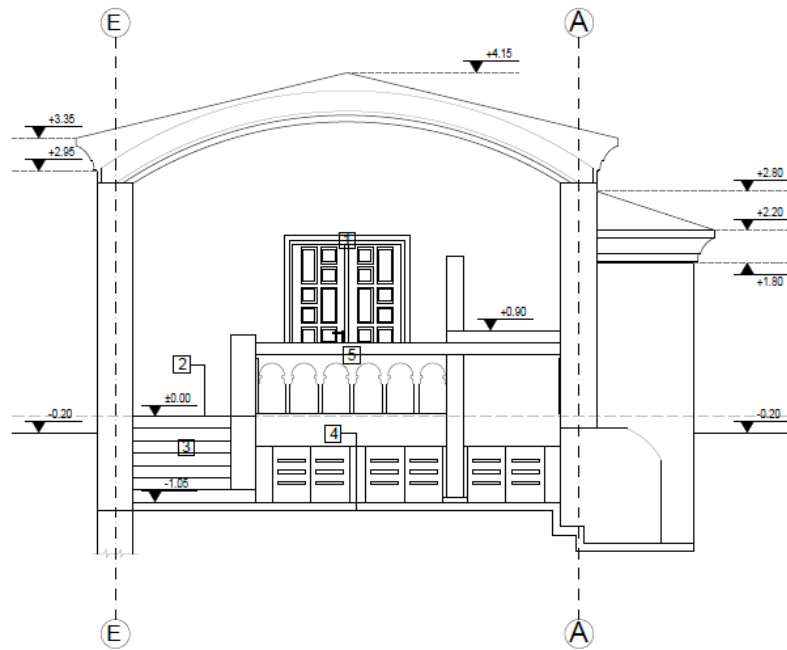
РАЗРЕЗ А-А
М 1:50

- 1 ДЪРВЕНА ВХОДНА ВРАТА С РЕЗБОВАНИ ДЕКОРАТИВНИ ЕЛЕМЕНТИ - В добро състояние.
- 2 НАСТИЛКА ОТ МРАМОРНИ ПЛОЧИ - В добро състояние.
- 3 ИНТЕРИОРНА СТЪЛБА С НАСТИЛКА МРАМОРНИ ПЛОЧИ - В добро състояние.
- 4 НАСТИЛКА ОТ МРАМОРНИ ПЛОЧИ (тип мозайка) - В добро състояние.
- 5 ДЪРВОРЕЗБОВАНИ ИКОНОСТАС - В добро състояние

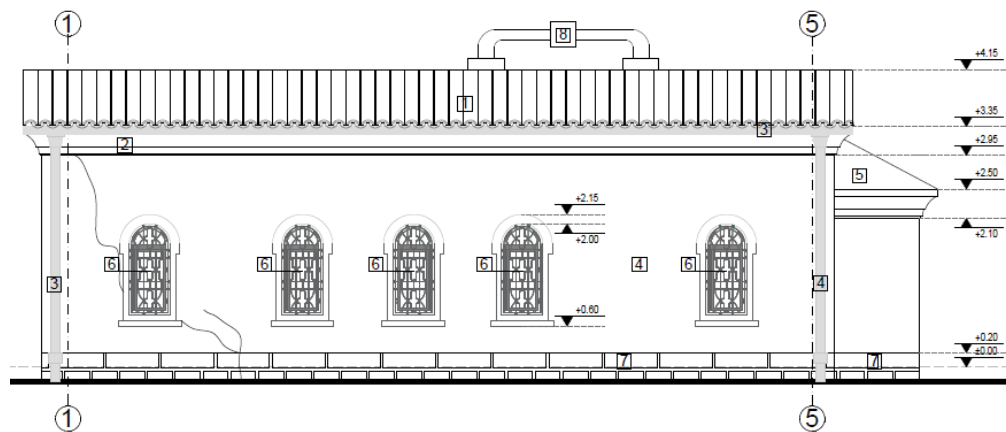
ФАСАДА ЮГ заснемане
М 1:50

- 1 ПОКРИВНО ПОКРИТИЕ- участъци с размествени и счупени еднолучни керемиди;
- 2 КОРНИЗ ПРОФИЛИРАН, МАЗИЛКОВ - запазен профил, видими пукнатини и следи от течове
- 3 ОТВОДНИТЕЛНА СИСТЕМА (ВОДОСТОЧНА ТРЪБА, УЛУК) - частично корозирали, деформирани
- 4 ФАСАДНО ПОКРИТИЕ (МАЗИЛКА)- замърсено, видими пукнатини
- 5 ПОКРИВНО ПОКРИТИЕ АБСИДА (ЛАМАРИНА) - износено, деформирани снадъци
- 6 ДЪРВЕНА ДОГРАМА С МЕТАЛНИ РЕШЕТКИ- добро състояние, замърсени
- 7 ЦОКЪЛ ДЪЛАН ПЯСЪЧНИК- замърсен;
- 8 СЪЩЕСТВУВАЩА ОВК СИСТЕМА

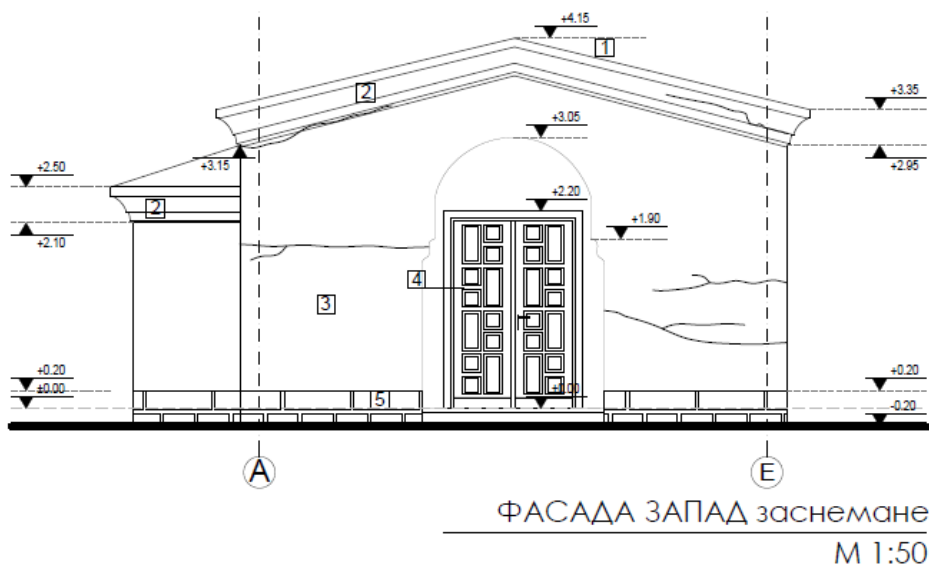
- 1 ПOKPИВНО ПOKPИТИЕ- участъци с разместени и счупени еднолучни керемиди;
- 2 КОРНИЗ ПРОФИЛИРАН, МАЗИЛКОВ - запазен профил, видими пукнатини и следи от течове
- 3 ФАСАДНО ПOKPИТИЕ (МАЗИЛКА)- замърсено, видими пукнатини
- 4 ДЪРВЕНА ВХОДНА ВРАТА С РЕЗБОВАНИ ДЕКОРАТИВНИ ЕЛЕМЕНТИ - в добро състояние, замърсявана
- 5 ЦОКЪЛ ДЯЛАН ПЯСЪЧНИК- замърсен;

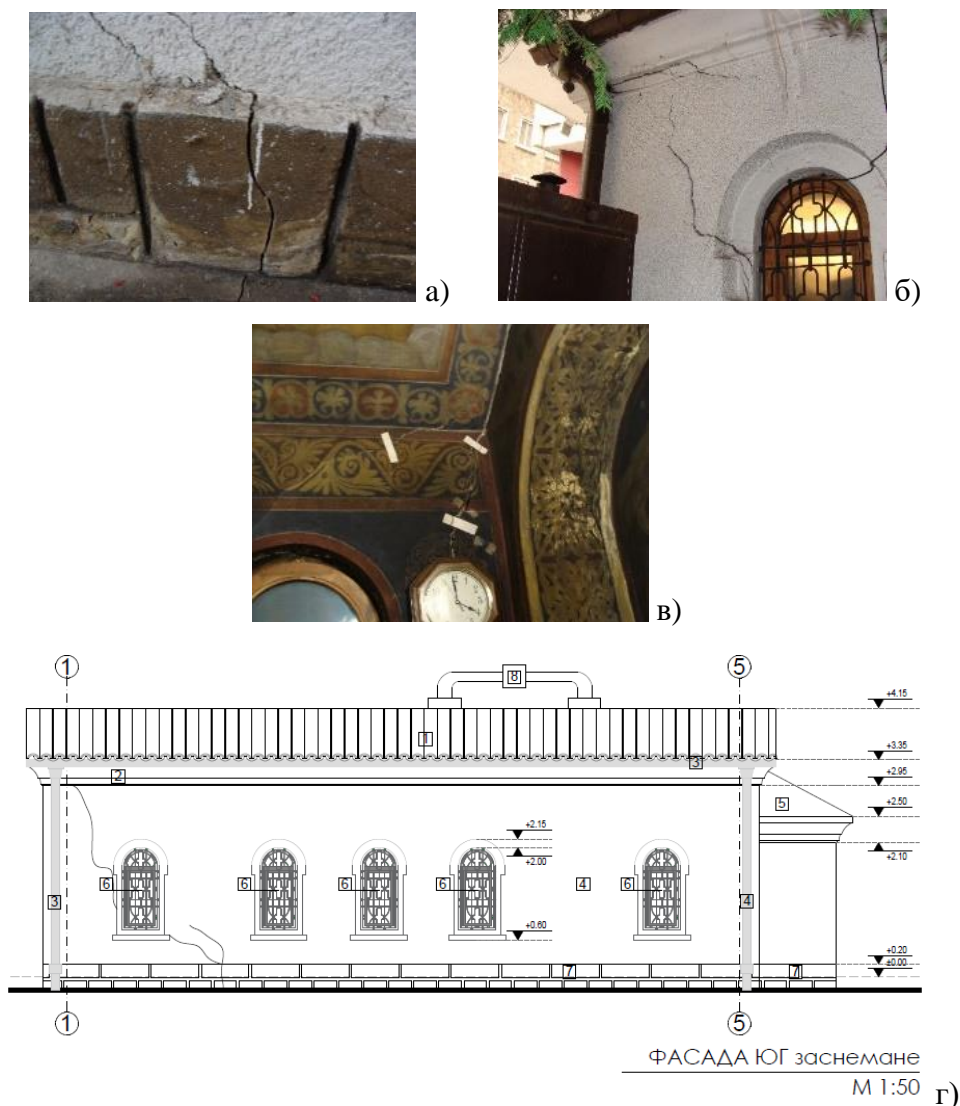
В конструктивното обследване са изготвени конструктивно заснемане на достъпните конструктивни елементи, както и схеми с местоположението на възникналите дефекти. Основните възникнали дефекти са вертикални, хоризонтални и наклонени пукнатини в зиданите стени. Пукнатините с най-голяма широчина са предимно в зоните около отворите за прозорци и входна врата в западната част на църквата. Широчините на пукнатините варират от 0,3 mm до 20 mm. Причините за появата на наличните пукнатини са свързани главно с неравномерно слягане на основите на храма, в частност в западната страна при входа. Други възможни допринасящи фактори са неизправност във водоотвеждащите хоризонтални инсталации, както и спукване и/или липса на изолация по дъната на канализационните шахти пред църквата [4].

Фигура 5. Пукнатина на външен цокъл:

(а) Пукнатина при прозорец (б) Вътрешни пукнатини (в) Чертеж на фасада Юг на показаните пукнатини (г)

Стига се до следните препоръки и заключение от обследването: За ограничаване на развитието на наличните дефекти и повреди следва да се отстрани причината за тяхното появяване, а именно слягането на основите на храма. Задължително е да се установи състоянието на канализационната мрежа и същата да се въведе в изправност. Възникналите пукнатини в зиданите стени на храма са с недопустима широчина и гъстота, което намалява носещата способност на зиданите стени. Необходимо е да се изготви конструктивен проект, предвиждащ усилване на основите, повишаване на носещата способност на зиданите стени и ограничаване на развитието на пукнатините [4].
