КОНТРОЛ ВЪРХУ СТРОЕЖИ – УСТАНОВЯВАНЕ НА НАРУШЕНИЯ ПО ЗАКОНА ЗА УСТРОЙСТВО НА ТЕРИТОРИЯТА – ЗУТ – ЧАСТ 1

CONTROL OVER CONSTRUCTIONS - ESTABLISHMENT OF VIOLATIONS UNDER THE SPATIAL DEVELOPMENT ACT – PART 1

Several examples of illegally constructed sites are considered, which are described by: construction documents and documents, as well as by the execution of the construction and established violations of regulations. The solutions for the cases are indicated - from items of legal actions and possible construction solutions.

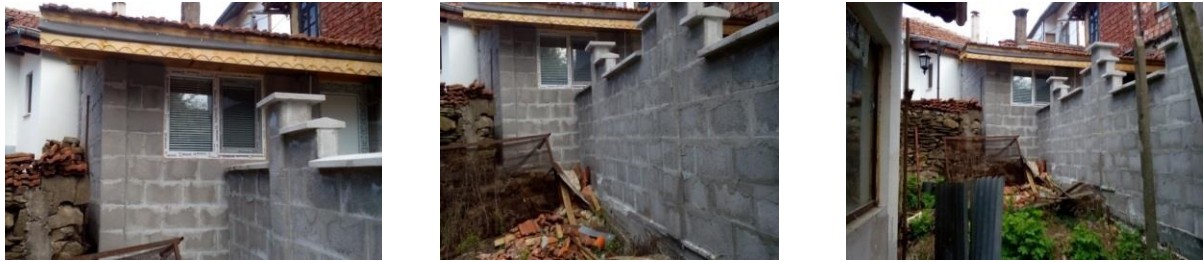
Фигура 1. Снимков материал към Случай 1.

Изградена е стоманобетонна ивична основа между двата поземлени имота, върху която е построена плътна ограда от бетонни тухли с размер 40/20/15 cm. Оградата е с дължина около 8,40 m, височина 2,00 m във високата част и 1,40 m в ниската част. Изградена е постройка на допълващо застрояване в западната част на поземления имот. Постройката е изградена върху отлята бетонна плоча на кота $\pm 0,00$ с размери: дължина 5,50 m., широчина 3,40 m., височина кота стряха – 2,20 m., височина кота било – 2,50 m. Конструкцията е тухлена, оградните и преградните стени са иззидани от бетонни тухли с размер 40/20/15 cm. Липсват изпълнени стоманобетонни елементи (колони, греди, шурцове). Покривната конструкция е дървена, едностранна. Върху напречните греди е монтирана дървена обшивка от OSB плоскости, покрити с покривна мембрана и е направена двойна скара от летви. Покрива е покрит с керамични керемиди. Водоотвеждането на атмосферните води се осъществява в ПИ чрез водоотвеждаща система, изградена от улици и водосточни тръби. На източната част на сградата са монтирани PVC прозорец и врата. Построената постройка не е предвидена в сега действащия и предходния подробен устройствен план на града В тази връзка и предвид вложените строителни материали, строежът е изграден след 2001 г.

Извършените строежи са без наличие на строителна документация.

Съставен е констативен акт в който са описани всички нарушения установени от извършената проверка, същият е връчен на нарушителя В дадения от законодателния орган в 7-дневния срок писмени възражения по съставения констативен акт в Общинска администрация не са постъпвали. Вследствие на което е издадена Заповед от кмета на Община за премахване на незаконно изградените строежи, плътна ограда и постройка от собственика на поземления имот. Заповедта е обжалвана в законоустановеният в 14- дневен срок от съобщаването ѝ пред Административен съд. Образовано е производството е по реда на чл. 145 от АПК, резултат от което Административен съд, издава решение с което потвърждава издадената Заповед. Решението на Административен съд е обжалвано пред Върховен Административен Съд – София. ВАС потвърждава решението на Административен съд и остава в сила издадената Заповед. След влизане в сила на решението на ВАС – София на нарушителя е изпратена покана за доброволно изпълнение в срок на разпореденото в Заповедта на кмета на Общината. Заповедта е изпълнена в определения срок (фиг. 2).

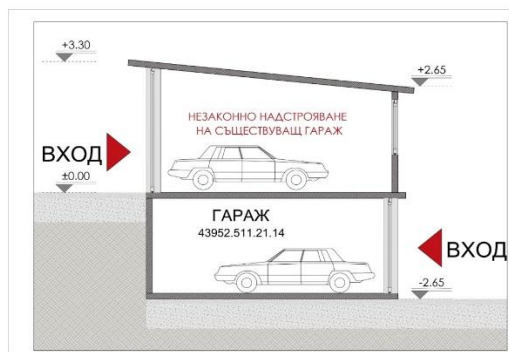
Фигура 4. Разрез на строеж над сграда

стени са изпълнени от керамични блокове (тухли). Стените са измазани с варов разтвор. Покриваната конструкция е дървена, едноскатна. Покрита е с ламаринени плоскости. Гаражните врати са разположени на западната страна, изградени са от метална конструкция с дървена обшивка. На източната страна е монтиран прозорец. (фиг. 4) По данни на собственикът постройката е изградена от него по стопански начин.

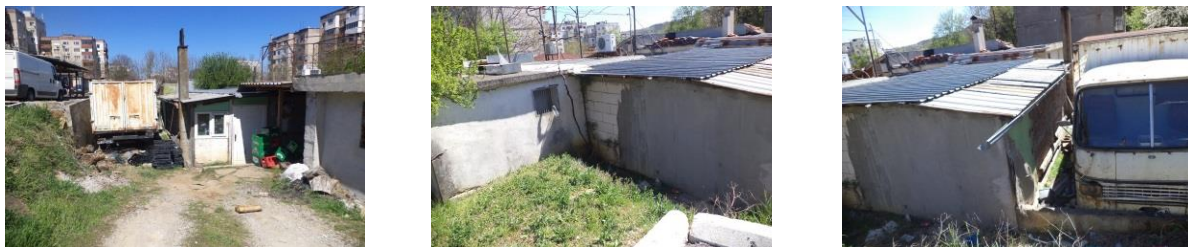
Фигура 8. Снимков материал към Случай 3

Налице е незаконен строеж по смисъла на чл. 225, ал. 2 от ЗУТ, за който няма договор за учредяване право на строеж върху недвижим имот общинска частна собственост, сключен с Общината, няма разрешение за строеж. Извършен е строеж (пристройка № 2), без строителни книжа - разрешение за строеж, одобрен инвестиционен проект, скица с виза от Главния архитект на Общината, отстъпено право за строеж от Общината, протокол за дадена линия и ниво. Строежът е V категория, чл. 137, ал. 1, буква „в“ от ЗУТ. За строежа няма строителни книжа в архива на Общината.

Съставен е констативен акт от извършената проверка. Констативният акт е връчен на нарушителя, които в законния 7-дневен срок е подал възражение по него. Възражението е разгледано от комисията. Доводите, изтъкнати в него не са законосъобразни и не са приети. Издадена е Заповед от кмета на Общината за премахване на незаконно изграденият строеж-пристройка. Заповедта не е обжалвана в законоустановеният в 14 /четиринадесет/ дневен

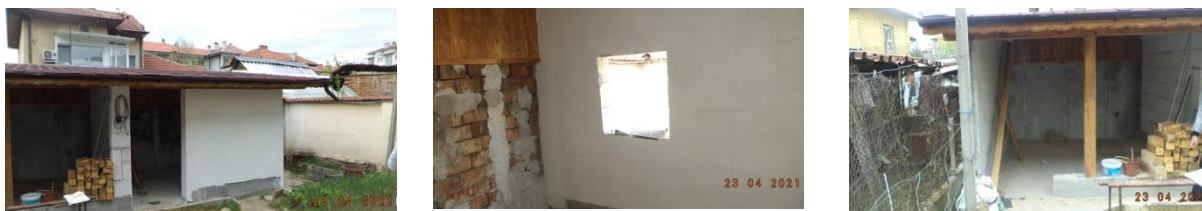
Фигура 12. Снимков материал към Случай 4.

Строежът (постройка) е изграден в дъното на поземления имот, без наличие на строителни книжа, без одобрен проект, без разрешение за строеж, протокол за откриване на строителна линия и ниво.

Съставен е констативен акт в от извършената проверка. Констативния акт е връчен на нарушителя. В дадения от законодателния орган 7-дневен срок, писмени възражения по съставения констативен акт в Общинска администрация не са постъпвали. Издадена е Заповед от кмета на Общината за премахване на незаконния строеж. Заповедта не е обжалвана в законоустановеният 14 /четиринадесет/ дневен срок от съобщаването ѝ. След влизане на Заповедта в сила от длъжностни лица от Общината, е извършена проверка, относно доброволното премахване на строежа. Установено е, че собственикът на поземления имот доброволно е премахнал незаконно изграденият строеж, с което си действие е изпълнил разпореденото в Заповедта (фиг. 13).

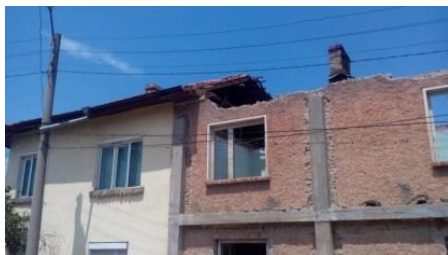
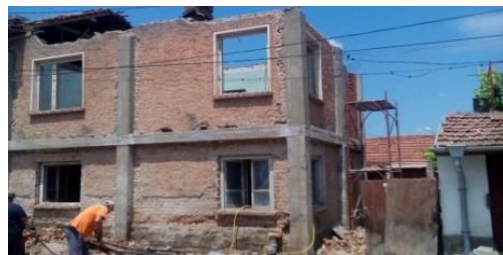
Фигура 14. Снимков материал

Демонтиран е съществуващият покрив на жилищната сграда. Изградени са 7 броя външни (вертикални) стоманобетонни колони с размери: 2,50/0,30/0,20 m на първия етаж, на южната, източната и северната страни на жилищната сграда. На тротоара са направени едностъпални бетонни фундаменти, върху които стъпват колоните, изградени на южната страна: 3 броя. Върху колоните е изграден оброчващ стоманобетонен пояс, с размери 23,00/0,25/0,21 m и обхваща южната, източната и северната страни на сградата. Върху него

са изградени 7 броя външни стоманобетонни колони достигащи кота таван на втория етаж. Върху колоните е изграден втори стоманобетонен обрамчващ пояс, който обхваща южната, източната и северната страни на сградата. Направено е ново вътрешно стоманобетонно стълбище. Не може да се определи как е армирана плочата и начина и на захващане. На всяка едно от трите жилищните помещения, включително и коридора на втория етаж, е отлята 0,10 m стоманобетонна плоча върху гредоредата. Пред северната страна на сградата е изградена нова стоманобетонна конструкция, представляваща: 4 броя стоманобетонни колони с размери: 2,60/0,30/0,20 m, върху тях е изградена стоманобетонна плоча с размери 4,15/3,05 m с обща площ около 13,00 m². На северната предна част са изградени 2 броя стоманобетонни колони с размери 1,25/0,25/0,25 m. Достъпът до строежа е безпрепятствен, в двора хаотично са натрупани строителни материали и строителни отпадъци. Към момента на проверката, строежът е изпълнен до етап подготовка за изграждане на покривната конструкция. Приема се, че сградата е в процес на изпълнение, без да е завършен грубият строеж (фиг. 14). Строежът е V категория, съгласно чл. 137, ал. 1, т. 5 от ЗУТ. При това положение, реконструкцията и преустройството на сградата, представляват строеж по смисъла на §5, т. 38 от ЗУТ и за реализирането му са необходими одобрен инвестиционен проект, съгласно чл. 137, ал. 3 от ЗУТ и разрешение за строеж съгласно чл. 148, ал. 1 от ЗУТ. След извършена служебна проверка в техническия архив на Общината, е установено, че за строежа няма строителни книжа.

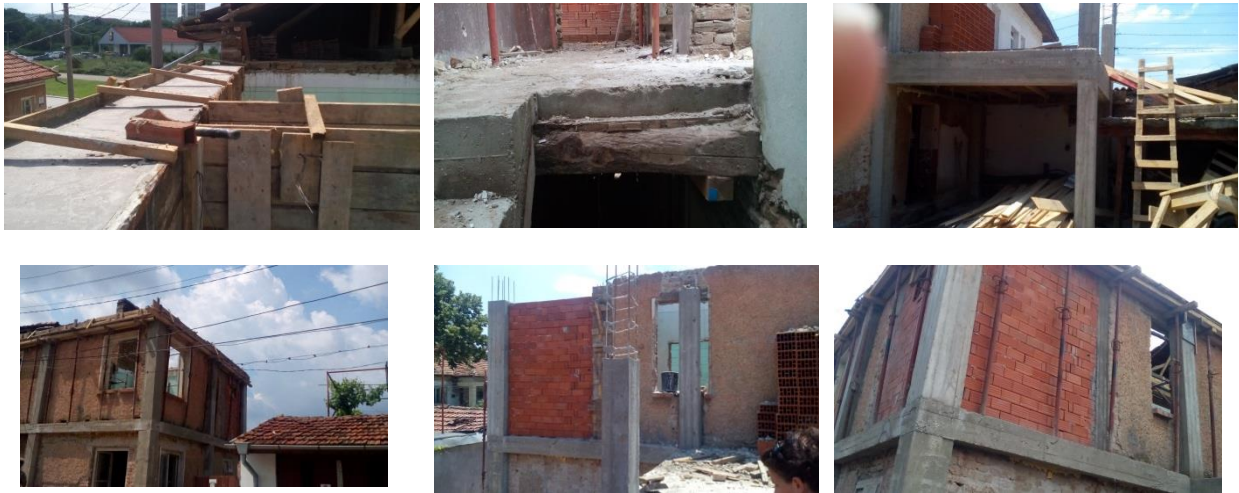
Фигура 15. Снимков материал

Изградени са 7 броя външни стоманобетонни колони с размери 2,50/0,30/0,20 m и хоризонтална греда (пояс) с размери 23,00/0,25/0,21 m на първият етаж, и 7 броя външни стоманобетонни колони с размер 2,50/0,30/0,20 m и хоризонтална греда (пояс) с размери 23,00/0,25/0,21 m на втория етаж. Пред северната страна на сградата е изградена нова стоманобетонна конструкция представляваща: 4 броя стоманобетонни колони с размери: 2,60/0,30/0,20 m, а върху тях е изградена стоманобетонна гредова плоча с размери в план 4,15/0,05 m, с обща площ около 13,00 m². На северната предна част са изградени 2 броя стоманобетонни колони с височина 1,25/0,25/0,25 m. Демонтирана е покривната конструкция на сградата. Изпълнената реконструкция на сградата по смисъла на § 5, т. 38 от ДР на ЗУТ е строеж.

Съставен е констативен акт от извършената проверка. Констативният акт е връчен на нарушителя. В дадения от законодателния орган 7-дневен срок, писмени възражения по съставения констативен акт в Общинска администрация не са постъпвали. Вследствие на което, е издадена Заповед от кмета на Общината за премахване на незаконно изграденият строеж. Заповедта е обжалвана пред Административен съд. Очаква се решение на Административен съд.
