КОНТРОЛ ВЪРХУ СТРОЕЖИ – УСТАНОВЯВАНЕ НА НАРУШЕНИЯ ПО ЗАКОНА ЗА УСТРОЙСТВО НА ТЕРИТОРИЯТА – ЗУТ – ЧАСТ 2

CONTROL OVER CONSTRUCTIONS - ESTABLISHMENT OF VIOLATIONS UNDER THE SPATIAL DEVELOPMENT ACT – PART 2

Several examples of illegally constructed sites are considered, which are described by: construction documents and documents, as well as by the execution of the construction and established violations of regulations. The solutions for the cases are indicated - from items of legal actions and possible construction solutions.

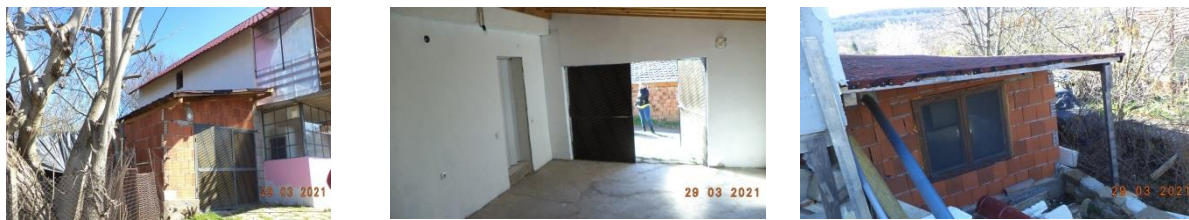
Строежът е без наличие на строителна документация: проект, разрешение за строеж, протокол за строителна линия и ниво.

Фигура 3. Снимков материал към Случай 6

Съставен е констативен акт от извършената проверка. Констативния акт е връчен на нарушителя. В дадения от законодателния орган 7-дневен срок, писмени възражения по съставения констативен акт не са постъпвали. Издадена е Заповед от кмета на Общината за премахване на незаконния строеж. Заповедта не е обжалвана и е влязла в сила - изпратена е Покана по чл. 277 ал. 2 от Административно процесуален кодекс за доброволно изпълнение в срок на Заповедта. В тридневен срок след изтичане на срока за доброволно изпълнение, определен с поканата, е извършена проверка по изпълнение на Заповедта. Констатирано е неизпълнение на Заповедта, вследствие на което е пристъпено към действия по принудителното ѝ изпълнение

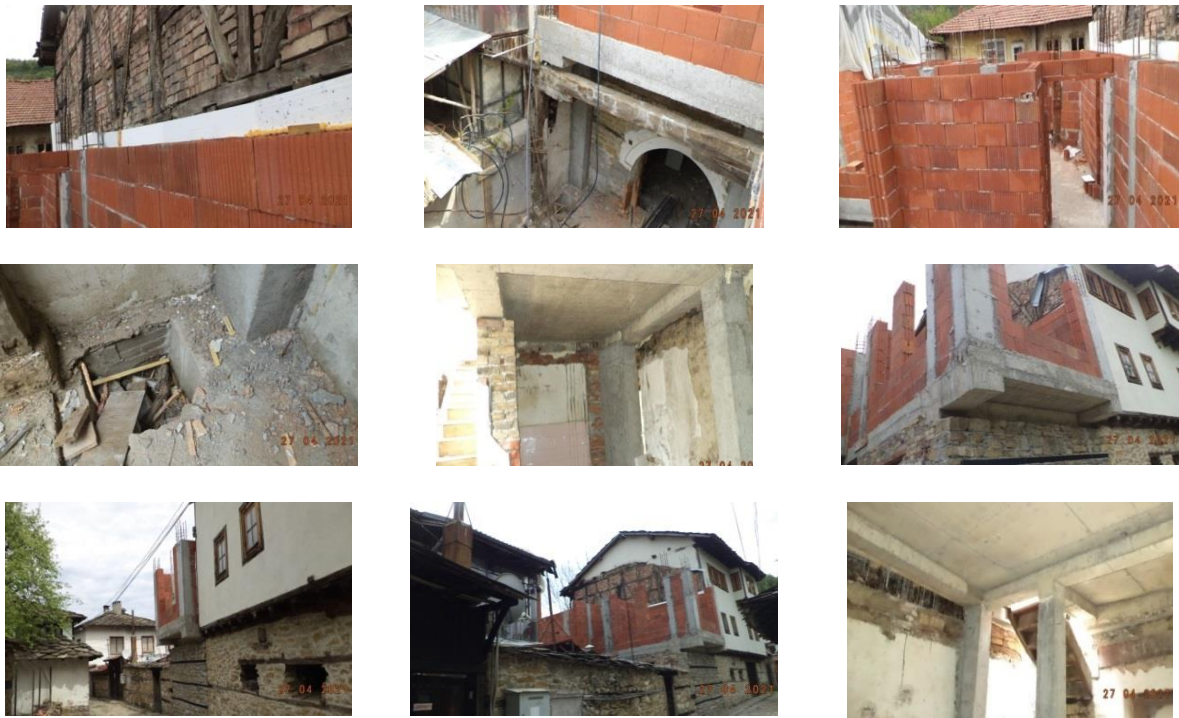
Започнатият строеж в самостоятелен обект в сграда, находящ се в сграда без съгласие и одобрение от НИНКН-МК, одобрен проект, скица-виза от Гл. архитект, разрешение за строеж, протокол за откриване на строителна линия и ниво, строителни книжа.

Фигура 6. Снимков материал към Случай 7

Съставен е констативен акт от извършената проверка. Констативният акт е връчен на нарушителя. В дадения от законодателния орган 7-дневен срок, писмени възражения по съставения констативен акт в Общината не са постъпвали. Вследствие на което е издадена Заповед за премахване на незаконно изграденият строеж. Заповедта е обжалвана в законоустановеният в 14-дневен срок от съобщаването ѝ пред Административен съд. Очаква се решение на Административен съд.

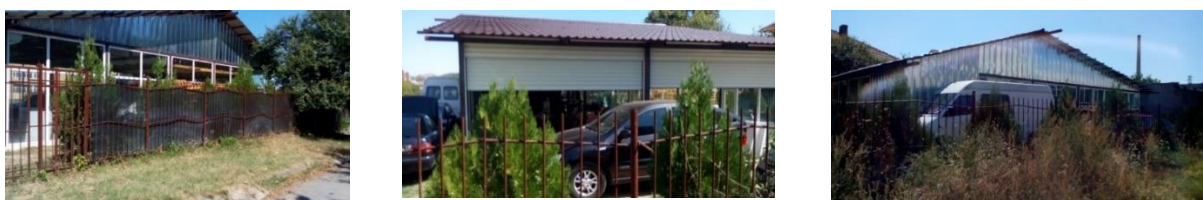
Строежът е без наличие на строителна документация, без одобрен проект; без строително разрешение; без протокол за строителна линия и ниво; без заверена заповедна книга.

Фигура 9. Снимков материал към Случай 8

Съставен е констативен акт от извършената проверка. Констативният акт е връчен на нарушителя. В дадения от законодателния орган 7-дневен срок, писмени възражения по съставения констативен акт в Общинска администрация не са постъпвали. Вследствие на което е издадена Заповед от кмета на Общината за премахване на незаконния строеж от собственика на поземления имот. Заповедта е обжалвана в законоустановения 14-дневен срок от съобщаването ѝ пред Административен съд. Очаква се решение на Административен съд.

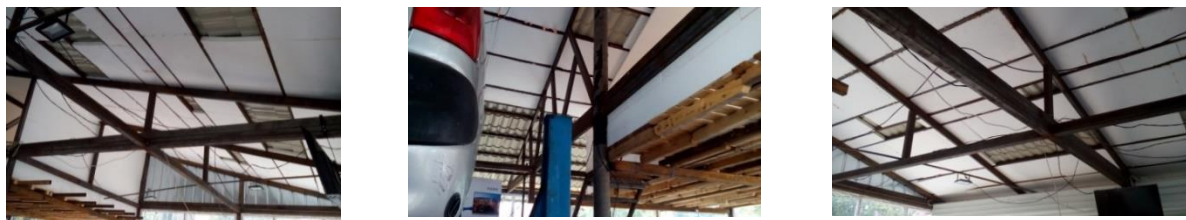
Върху имота е изградена сграда от метална конструкция с квадратни профили 0,10 /0,10 m и 0,12 /0,12 m, с размери: широчина – около 9,00 m и дължина около 14,50 m. Покривът е двускатен, метален, покрит с профилирана ламарина, с кота било около 5 m и кота стряха около 2,90 m. На западната част на сградата са трайно прикрепени към земята 3 бр. метални колони, с височина около 3,00 m, с размер 0,10/0,10 m. Монтирани са метални ролетни щори, изпълняващи функцията на врати. На северната страна на сградата са трайно прикрепени към земята 6 бр. метални колони, с височина около 3,00 m, на източната - 4 бр. метални колони с височина около 3,00 m, а на южната - 6 бр. метални колони със същата височина. Стените на сградата (освен западната), са изпълнени изцяло с алуминиева дограма с панорамни прозорци. От югозападната страна има входна алуминиева врата с размери: височина 2,00 m и широчина 0,70 m (фиг. 8). Сградата е захранена с ток и вода. Към момента на проверката, строежът се експлоатира като автосервиз, като на кота $\pm 0,00$ е обособено едно общо работно помещение, в североизточната част на което е отлята наземна бетонна плоча с размери: широчина 5,00 m, дължина 6,50 m и дебелина 0,14 m. Върху плочата е монтирано подемно съоръжение за повдигане на автомобили (подемник). Останалата част от пода на помещението е насипана със среднозърнест инертен материал. Изграден е санитарен възел (баня и тоалетна) в североизточната част на помещението, с размери около 1,30/1,70 m. Направена е еднораменна метална стълба, която води до обособен втори етаж в подпокривното пространство. Покривната конструкция е изпълнена от метални триъгълни ферми и метални столици. Покритието е с профилирани ламаринени плоскости, а под тях са сложени топлоизолационни плоскости (EPS) – фиг. 7.

Фигура 10. Снимков материал към Случай 8 (конструкция)
