## БЕЗСКЕЛЕТНО-ПАНЕЛНИТЕ ЖИЛИЩНИ СГРАДИ – ТЕХНИЧЕСКО СЪСТОЯНИЕ И ВЪЗМОЖНОСТИ ЗА УСТОЙЧИВА ЕКСПЛОАТАЦИЯ

### FRAMELESS LARGE PANEL RESIDENTIAL BUILDINGS – TECHNICAL CONDITION AND POSSIBILITIES FOR SUSTAINABLE OPERATION

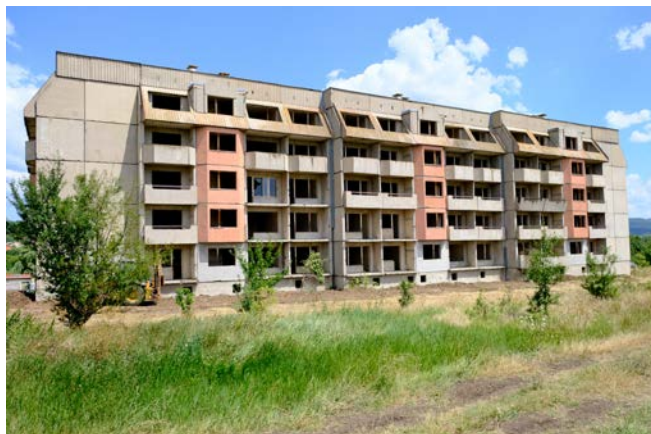
Фотография 1. Пететажна многофамилна жилищна сграда ЕПЖС от 1990 година

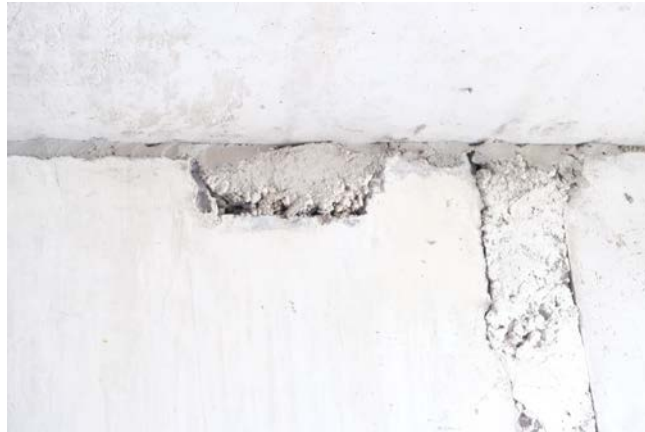
Дебелината на бетонното покритие, в отделни случаи с несъществени отклонения в рамките на статистическата грешка на уреда, при подовите панели е в съответствие с изискванията на нормите за проектиране и предписанията на проектната документация [16]. При дюбелните съединения в някои случаи измерените стойности на бетонното покритие надвишават проектните. В зоната на замонолитването на дюбелните съединения често уплътняването на бетона е недостатъчно. На Фотография 2 са илюстрирани типични недостатъци при уплътняване на бетона в дюбелните съединения.

Фотография 2. Неуплътнени дюбели на стенни и подови панели

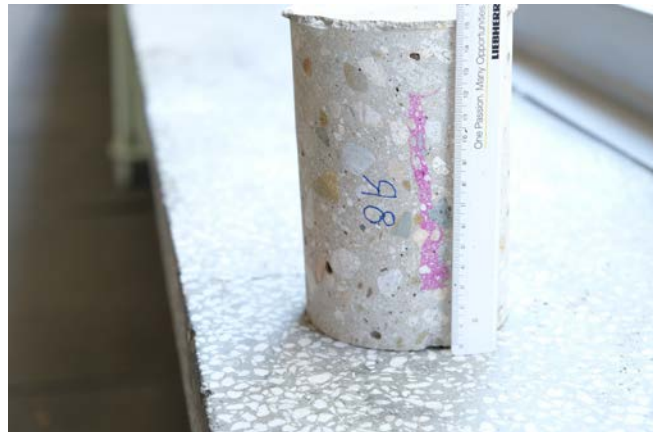
При проведените между 2020 и 2024 г. натурни обследвания на многофамилни безскелетно-панелни сгради, построени по различни строителни системи ЕПЖС гр.София, гр. Стара Загора и в Софийска област от 1980 до 1990 г. са получени стойности на дълбочина на карбонизация на бетонното покритие от 28 mm до 36 mm, което кореспондира с резултатите, получени при други обследвания [12]. Изследванията са проведени с помощта на 1% разтвор на фенолфталеин, нанесен върху пресен лом или разрез на бетона при стенни и подови панели и дюбели. Нагледно такава проверка е илюстрирана на Фотография 3.

Фотография 3. Проверка на дълбочина на карбонизация на бетона с фенолфталеин

При такава дълбочина на карбонизацията на бетона армировката в подовите панели на практика се намира в среда, която не е достатъчно алкална, за да я защити ефективно от корозия. Това до голяма степен се отнася и за армировката в дюбелните връзки, където бетонното покритие е по-дебело. Въпреки това корозирала армировка се установи само в зони с повишена влажност и периодични течове, най-често в зоната на мокрите помещения

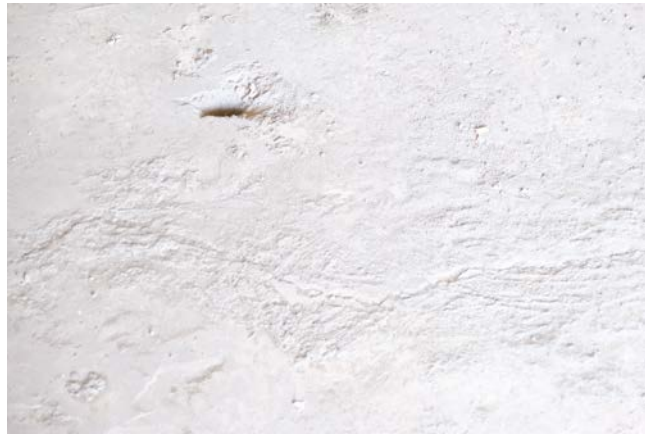
Фотография 4. Пукнатина в подов панел, репарирана по време на строителството
