**РЕСТАВРАЦИЯ И ПОВИШАВАНЕ НА ЕКСПЛОАТАЦИОННАТА
НАДЕЖНОСТ И ДЪЛГОТРАЙНОСТ НА ИСТОРИЧЕСКИ ХРАМ СЪС
СТАТУТ НА НЕДВИЖИМО КУЛТУРНО НАСЛЕДСТВО****Жулиет Абдулахад¹****RESTORATION AND INCREASING THE OPERATIONAL RELIABILITY
AND DURABILITY OF A HISTORIC TEMPLE WITH THE STATUS OF
IMMOVABLE CULTURAL HERITAGE****Juliet Abdulahad¹****Abstract:**

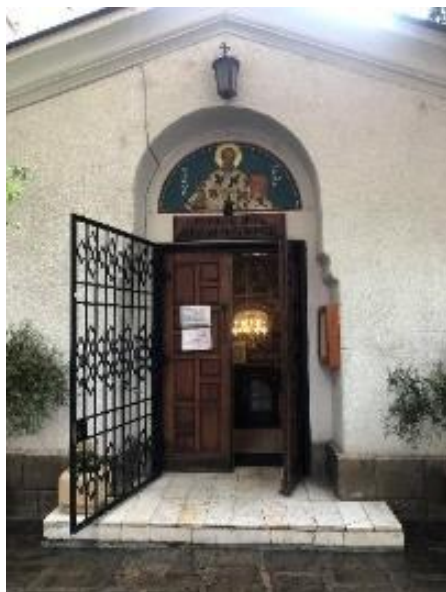
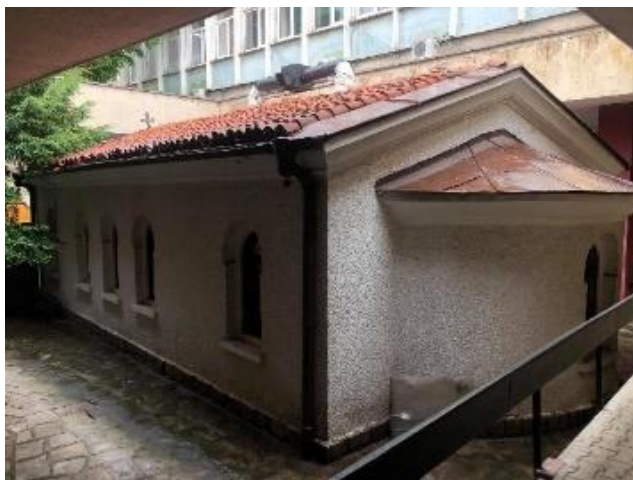
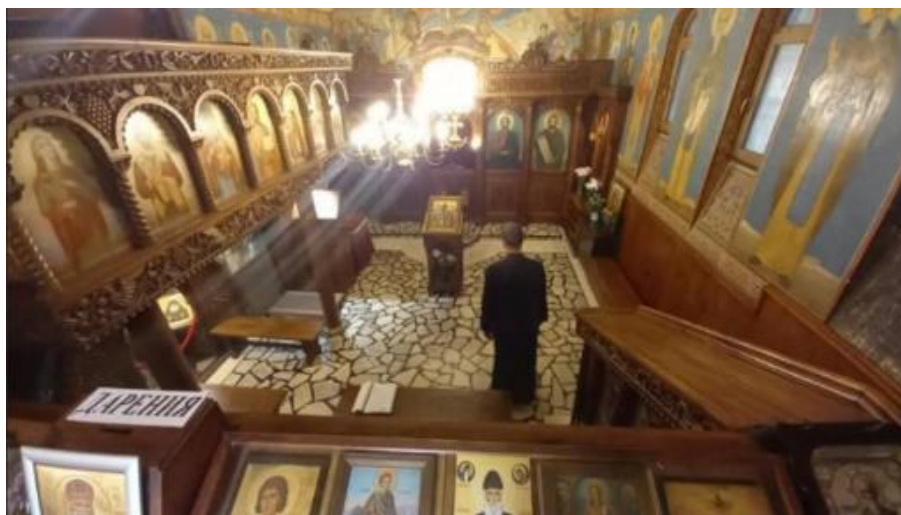
Фигура 2. Снимки от обект
(фотография Ж. Абдулахад)

Административната сграда, построена по-късно, е рамкирала твърде близо църквата, което е довело до многобройни функционално-експлоатационни и визуално-естетически проблеми. Фасадите на сградата са решени с бяла вароциментова мазилка. Входът на църквата е от запад, от ул. “Цар Калоян“ и представлява двукрила масивна врата с геометрични декоративни елементи. Централно над входа е разположена полукръгла икона на Св. Никола Чудотворец. Прозорците са арковидни, решени с дървена дограма и орнаментно стъкло. Прозорците и вратата са украсени и обезопасени с декоративна метална решетка. Според изследваното техническо състояние на храма се открива, че поради слягането на основите му с течение на годините се появяват пукнатини по външните стени. Каменният цокъл е замърсен. Мазилката по фасадите не е в добро състояние, като се наблюдават пукнатини и замърсявания. Дървената врата е цялостно в добро състояние, но е замърсена в долната част. Дървената дограма и металните прозоречни решетки са в цялостно добро състояние, но са замърсени. Покривът е в добро състояние, като са разместени няколко керамични керемиди [1].
